Taşkın Erken Uyarı Sistemi

Siyad Sistem Yazılım ve Donanım Sanayi ve Ticaret Ltd. Şti.

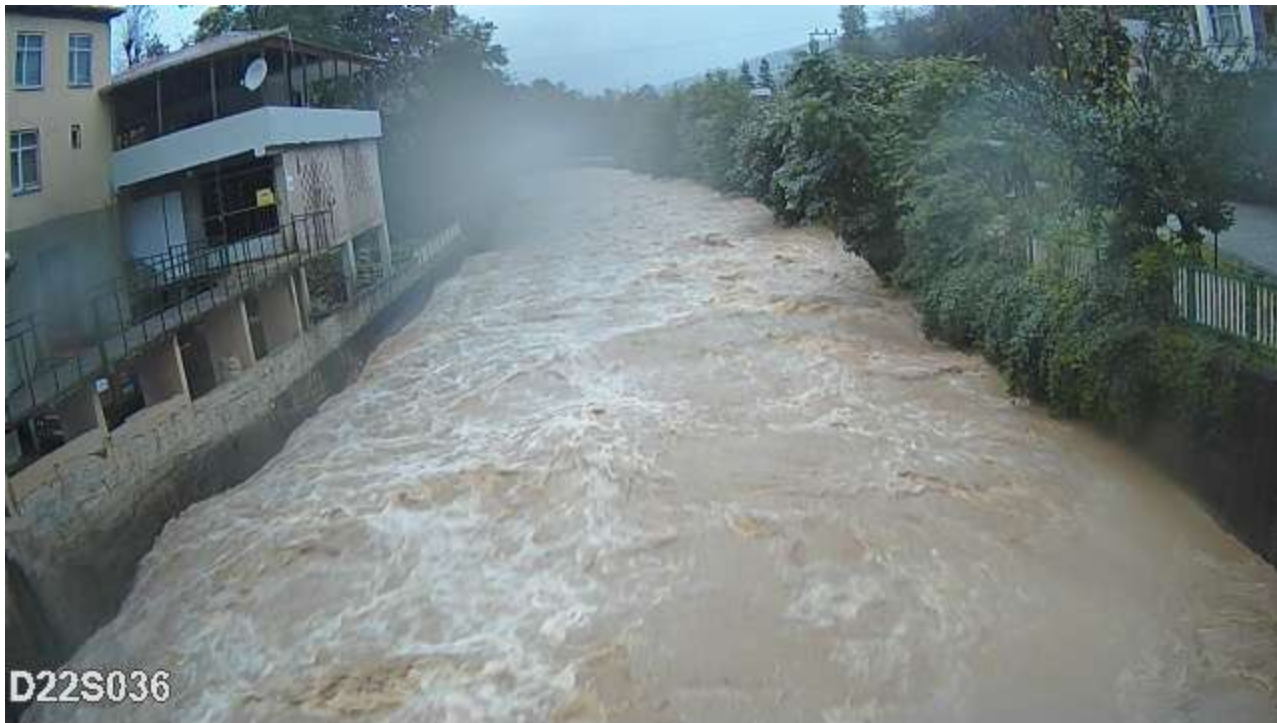
D22S036 Zuğu Deresi Çekim Gücü: %70 Versiyonu:280n

Tarih	Imei	Sarj Voltaj	Aku Volt	Seviye	RESİM
20.10.2022 18:47:05	862096042970736	14 volt	12.8 volt	172 cm	Resim
20.10.2022 18:46:17	862096042970736	14,1 volt	13,2 volt	176 cm	Resim
20.10.2022 18:41:41	862096042970736	14,1 volt	13,1 volt	185 cm	Resim
20.10.2022 18:35:50	862096042970736	14 volt	12,8 volt	180 cm	Resim
20.10.2022 18:35:00	862096042970736	14 volt	12,8 volt	180 cm	Resim

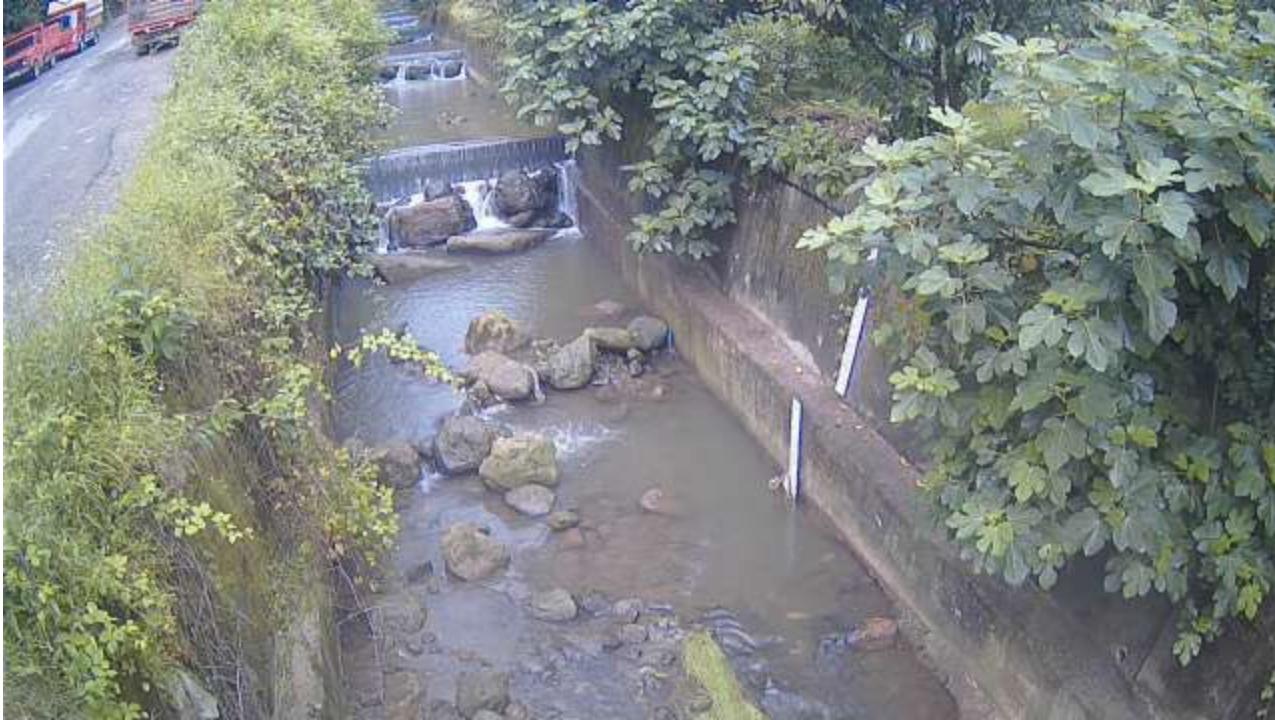
Sel Öncesi Yol açık

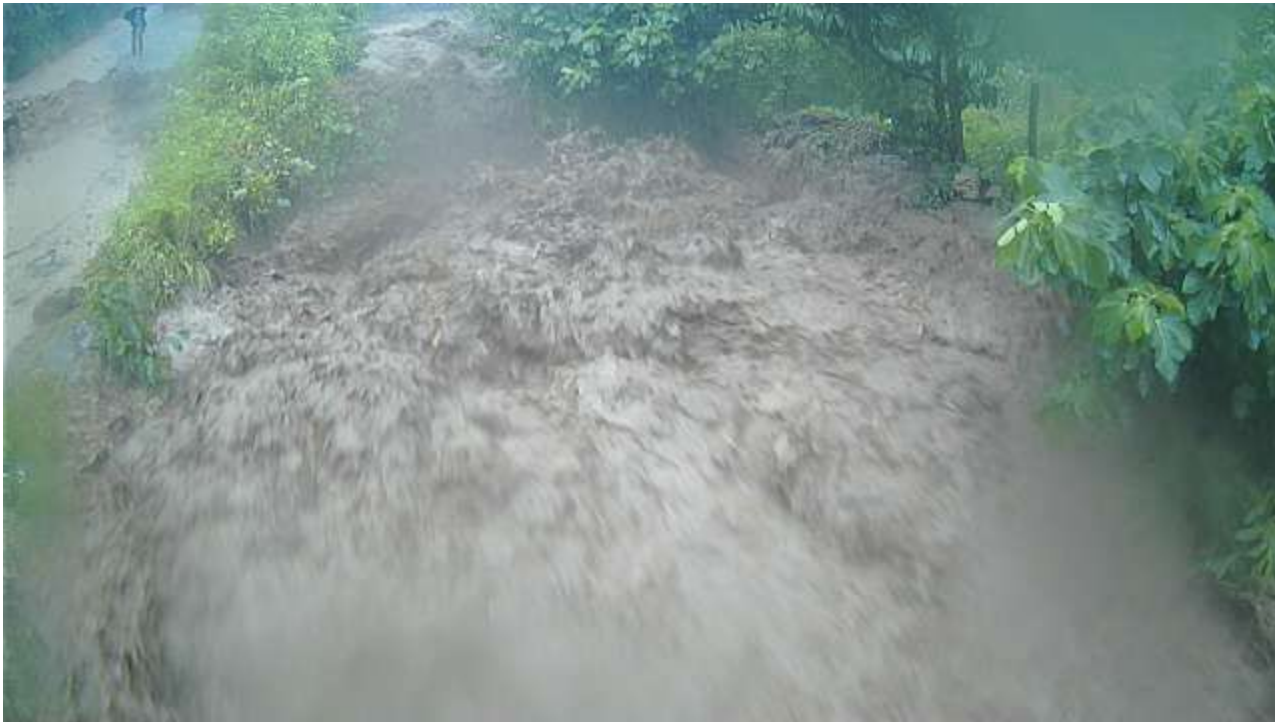
Sel anı

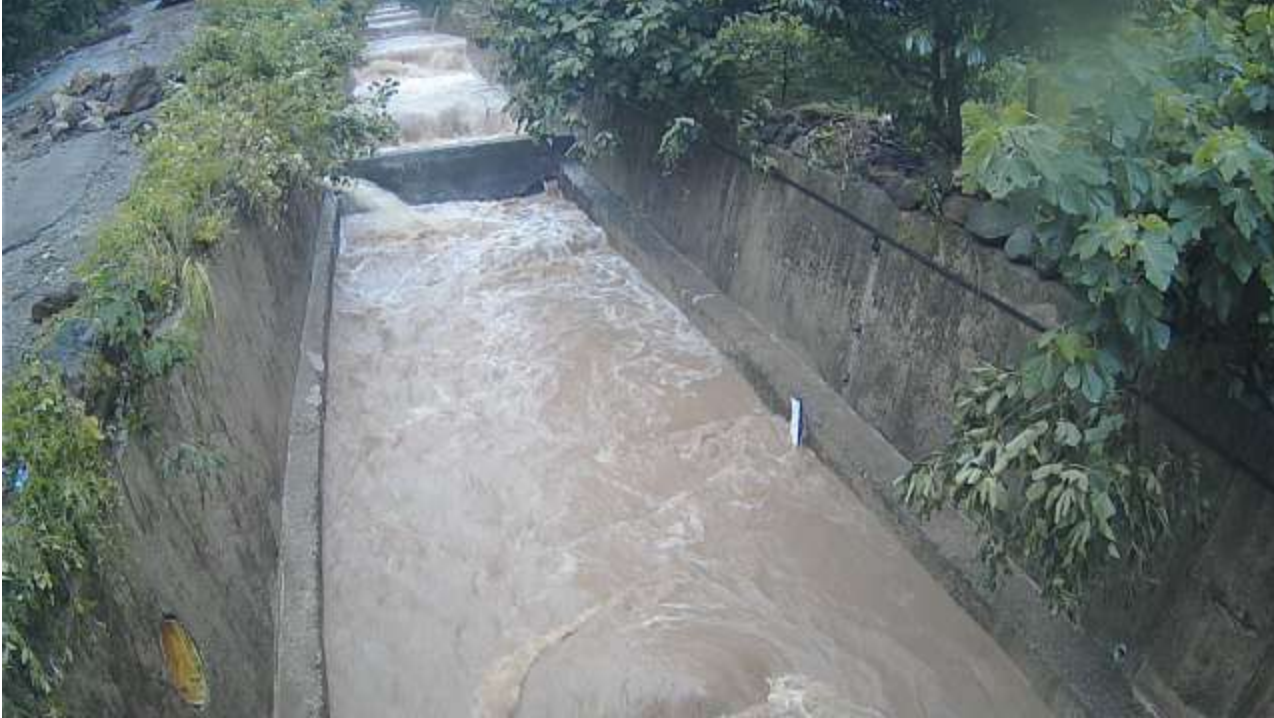
Sel Sonrası Yol kapanmıř

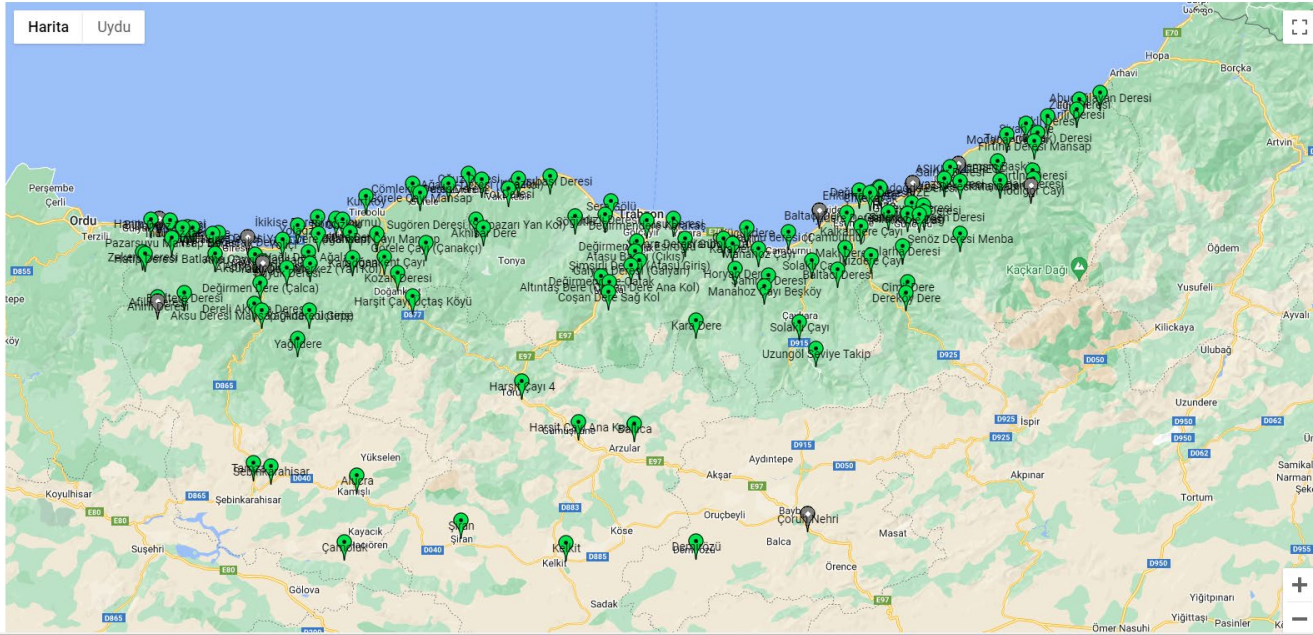
TAŞKIN ERKEN UYARI SİSTEMİ (TEUS)

Izleme **Raporlar** **Tanımlar** **Kullanıcı**
Habeleşmeyen Cihaz Sayısı: 10 Hableşen Cihaz Sayısı: 116
